トラブルチェックシート 基本空気圧回路

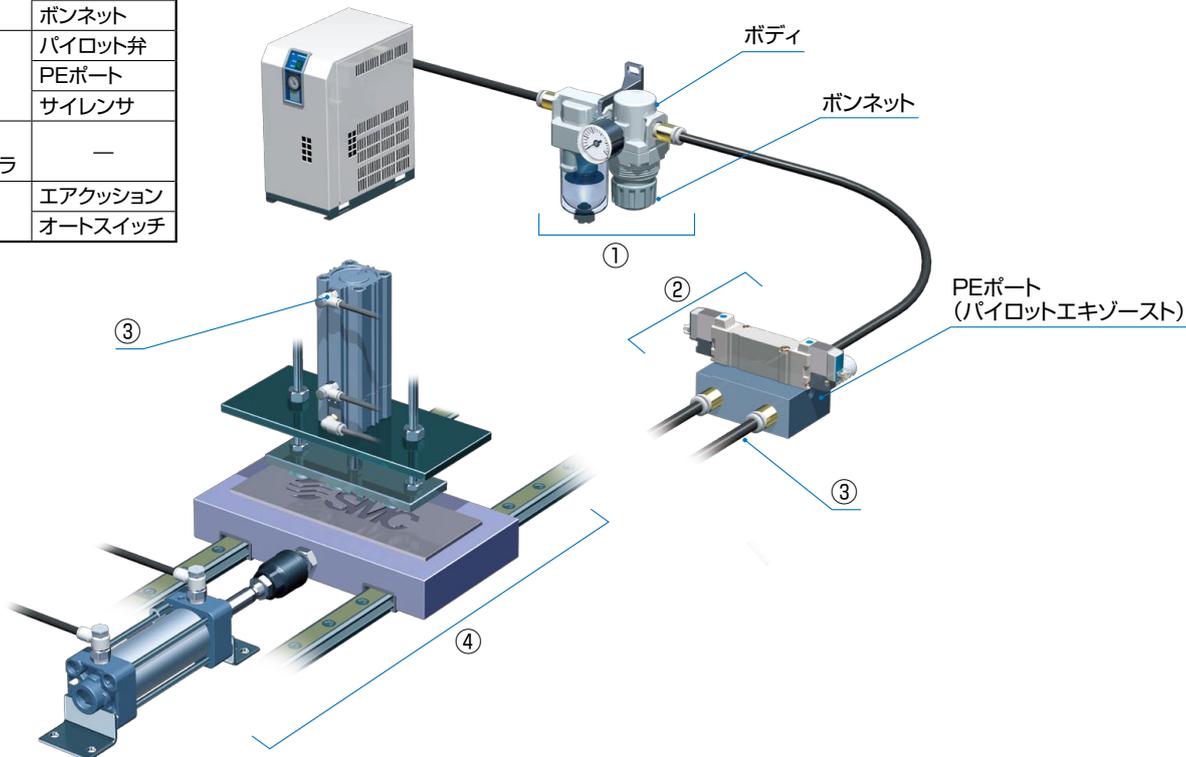
確認場所	機器名称	関連項目
①	フィルタ/減圧弁	ドレンコック
		ボンネット
②	電磁弁	パイロット弁
		PEポート
		サイレンサ
③	チューブ・配管・ スピードコントローラ	—
④	シリンダ	エアクション
		オートスイッチ

確認場所		状況の詳細	【推定原因】と対処
①エアフィルタ	ドレンコック	<input type="checkbox"/> 排出部からの漏れ	[ドレンコック弁部のゴミの嘴込み] [ドレンコック部の損傷] ・ドレンコック部ブロー洗浄 ・ケースアセンブリの交換
①減圧弁	ボンネットの 排気穴	<input type="checkbox"/> INとOUTを逆に配管している <input type="checkbox"/> 並列使いをしている	[施工ミス] ・再施工 [二次側圧力の回り込み] ・回路の見直し ・逆止弁の装着
	ボンネットと ボディの間	<input type="checkbox"/> ボンネットシールに緩みがある	再施工
②電磁弁	本体と マニホールドの間	<input type="checkbox"/> ガasketがはみ出している	[施工ミス] ・再施工 ・ガasketの交換
	サイレンサ (消音材)	<input type="checkbox"/> 常時漏れがある	[電磁弁のゴミの嘴込み] ・マニュアル操作 [シリンダピストンパッキンの摩耗] ・シリンダピストンパッキンの交換
③チューブ・配管・ スピードコントローラ		<input type="checkbox"/> チューブ差込み部から空気漏れがある	[差し込み不足・カット断面] ・再施工
		<input type="checkbox"/> 可動部の束配管からの漏れがある	[チューブ間の擦れによる破裂] ・再施工 ・耐摩耗チューブ (TUZシリーズ) の検討
④シリンダ	ロッド	<input type="checkbox"/> ロッド表面に傷がある	[周囲環境等によるグリース流れ] [シリンダロッドパッキンの破損] ・シリンダロッドパッキンの交換 [摺動抵抗の増加] [横荷重・モーメント] [異物付着]
		<input type="checkbox"/> 粉塵・水等の飛散、付着がある	・粉塵・耐水・溶接スパッタ対策シリンダへの交換
		<input type="checkbox"/> グリース切れ	[シリンダロッドパッキンの摩耗] ・シリンダロッドパッキンの交換 [摺動抵抗の増加] [周囲環境等によるグリース流れ] ・グリース塗布
